# Terranova Consultoria

*Modelagem Técnica - Operacional*

*Editais de PMI 003/2018*

*Porto Velho – Rondônia*

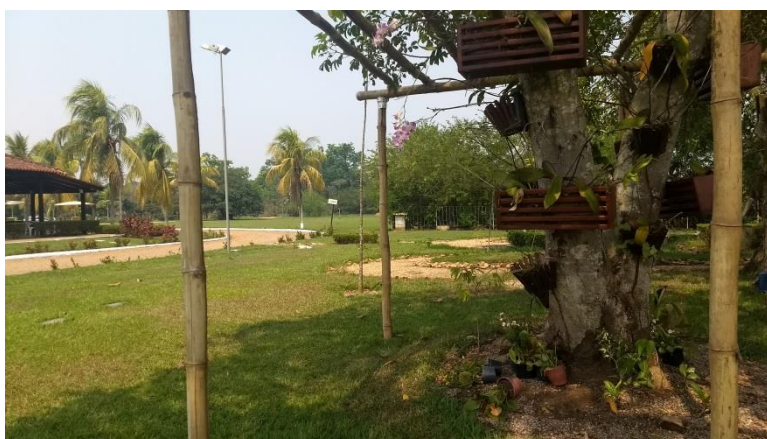
Este empreendimento apresenta uma estrutura bem antiga. Diversos elementos paisagísticos estão mal cuidados. Percebe-se, ainda, que a cancela automatizada está quebrada. Olhando de frente nota-se que o cercamento é feito parcialmente com muro, parte com grade. Ao fundo do cemitério passa um rio. Há possibilidade de fazer alguns pergolados em nome de pessoas falecidas, em uma área específica só de pergolados, algo extremamente interessante para suavização do luto das famílias.

- Existe uma área de drenagem com manilhamento pra caso de chuva, com um gramado na frente muito bonito e algumas hastes para bandeiras, sem hasteamento de nenhuma quando da visita;
- Apresenta um total de 08 salas de velório, volume superior a real demanda, onde pelos diálogos com os colaboradores, jamais foram ocupadas simultaneamente, denotando um possível equívoco de dimensionamento no projeto;
- Jardinagem interna é mais bem cuidada que a externa, com a grama mais aparada e mais verde;
- Utilizam mangueira perfurada para fazer irrigação, sem presença de automatizações;
- As lápides em granito preto com escritos brancos;
- Algumas lápides apresentam fotos a nível do chão, sem possibilidade de colocar mensagem;

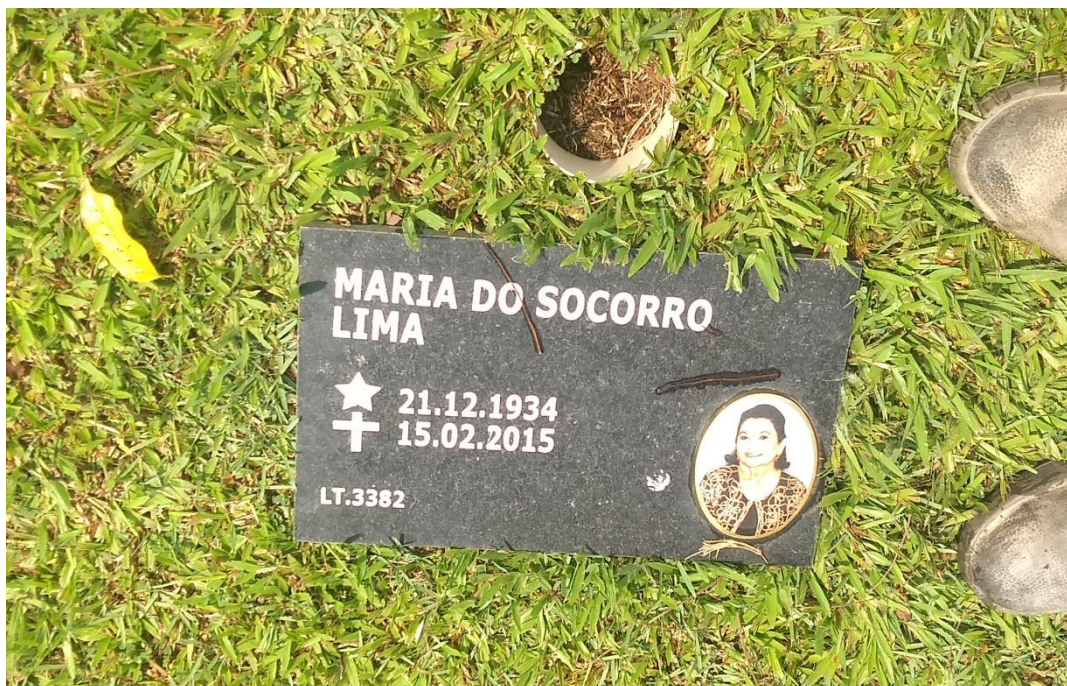
- Estacionamento muito mal sinalizado. O estacionamento e as ruas internas de brita não são asfaltados, trazendo eventuais transtornos aos visitantes em dias de chuva;
- A iluminação campal é feita com alguns postes baixos com lâmpadas fluorescentes e com alguns postes de 4m de altura com lâmpadas também fluorescentes de maior potência, sem presença de LEDs;
- Não há número nas quadras;
- Cemitério opera com somente uma gaveta para sepultamento;
- Não tem carrinho elétrico;
- Jazigos pré-moldados são feitos no próprio cemitério;
- Possuem 04 coveiros e o funcionamento administrativo no domingo é até meio dia, qualquer emergência somente acionando o plantão;
- Não possui árvores no meio dos quadras, somente algumas árvores laterais;

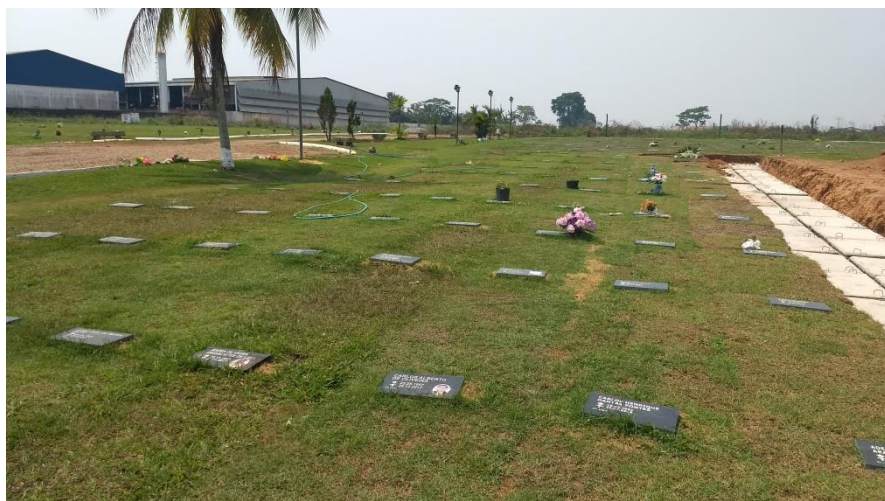
- Cemitério muito pouco explorado, denotando um fluxo de sepultamento mais baixo, visto que as quadras mais baratas naturalmente são as que tem mais quantidade de pessoas..
- Caixa d'água cilíndrica ao fundo, capacidade de uns 15 a 20mil litros, possui dois descensores e duas tendas utilizadas durante o sepultamento.
- Cada rua tem aproximadamente 60 jazigos e Possui área de expansão consideravelmente grande.
- Aproximadamente 2.730 jazigos já utilizados, que divididos por 18 anos de funcionamento, apresenta um volume aproximado de 151 sepultamentos por ano, pouco acima do volume de média **mensal** do Cemitério do Santo Antônio em 2018 que foi de 126 sepultamentos.
- Possui ossuário interno dentro das gavetas;
- Anuidade 2018 custa R\$ 219,00 e o atraso de anuidade acarreta em 50% de multa e juros.

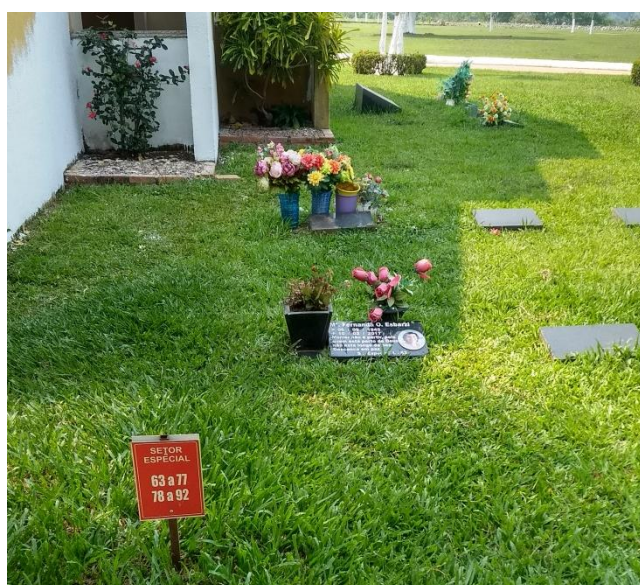
Cemitério Recanto da Paz, apresenta cerca sem pinturas, os arruamentos internos com cal, mas sem pintura. O estacionamento é todo feito do lado externo sem asfaltamento (é basicamente um cascalho). Ao redor das salas de velório possuem jazigos, nos jardins mesmo. Aparentemente cemitério inaugurado em 2001, muitos sepultamentos, jazigos dessa data. Pode colocar foto, não tem floreira igual ao outro.

O Arruamento interno para passagem de carros funerários e veículos é sem calçamento também. Possui cadeira de rodas, orelhão, lanchonete, capela ecumênica, quadra aos pés da capela, playground, está passando por reforma (pintura) floricultura com flores artificiais.

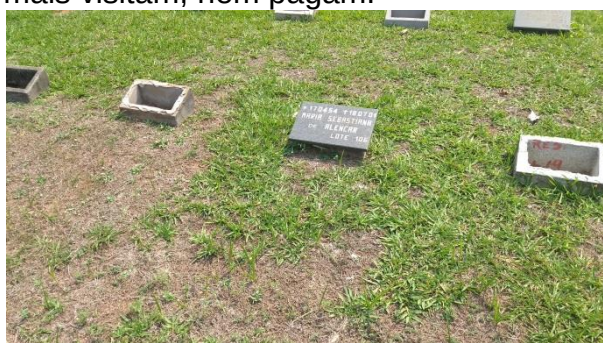
O cemitério cobra R\$ 4.614,00 por gaveta. Existe mais barato porque é só uma gaveta e em menos de 05 anos não dá para fazer outro sepultamento. A taxa de manutenção é meio salário-mínimo uma vez no ano. Conversando com uma colaboradora, está informou que existem pessoas que sepultam e nunca mais visitam, nem pagam.

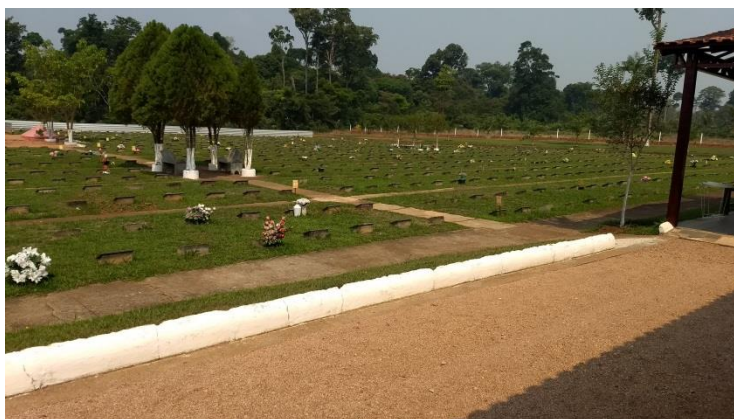
- Presença de caixa d'água tubular, aproximadamente 20mil litros de capacidade;
- Apresenta grande área de expansão disponível, mas aparentemente o cemitério parece que foi aterrado;

- Em uma vista de satélite, este cemitério se apresenta acima de um curso d'água, o que pode infringir as diretrizes do Conama 335;
- O cemitério não é murado, só cercamento;

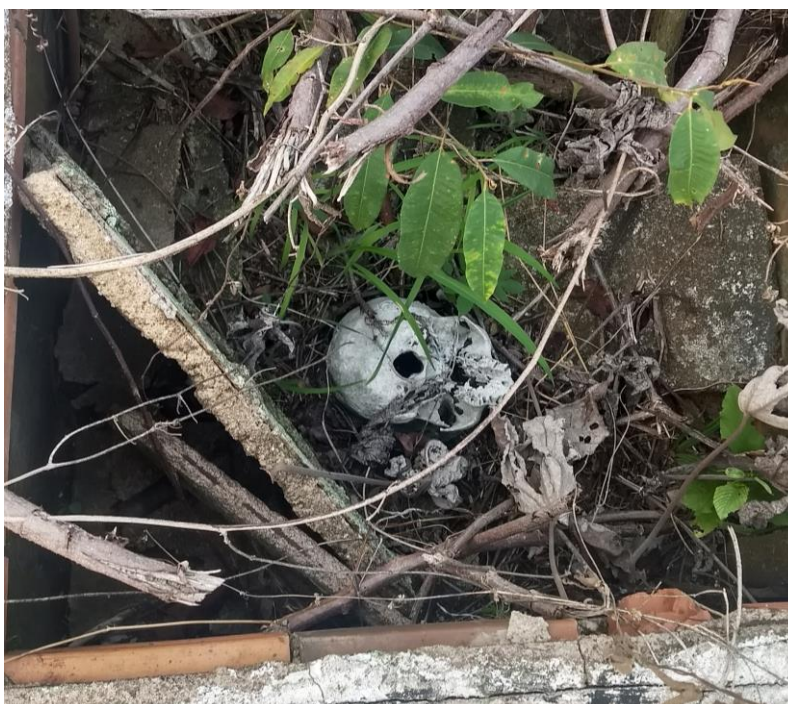
- Estimativa de área de 200 mil<sup>2</sup> a 400 mil<sup>2</sup>;
- 11 funcionários;
- Administrado pelo senhor Gibson Morais;
- Ossada em decomposição a vista;

- Mato é controlado com veneno;
- Constante reclamação dos usuários. Funerária leva o corpo até a quadra, não tem carrinho manual e nem elétrico;
- Parte das ruas de acesso são concretadas e parte em terra;
- Mato toma conta no fundo do empreendimento;
- Ruas estão sendo preenchidas com novos sepultamentos por falta de espaço;
- Coveiros recebem valores por fora pela execução de serviços;
- Autônomos andam de moto com carretinha dentro do cemitério;
- Todas as famílias dependem do cemitério (aproximadamente 30 zeladores)
- Existe o hábito de se construir gavetas com corpo em decomposição;
- Presença de vândalos e usuários de entorpecentes;
- Falta de cercas e muros;
- Maior parte dos túmulos em estado de abandono ou ruína;
- Presença constante de escorpiões e outras pragas;

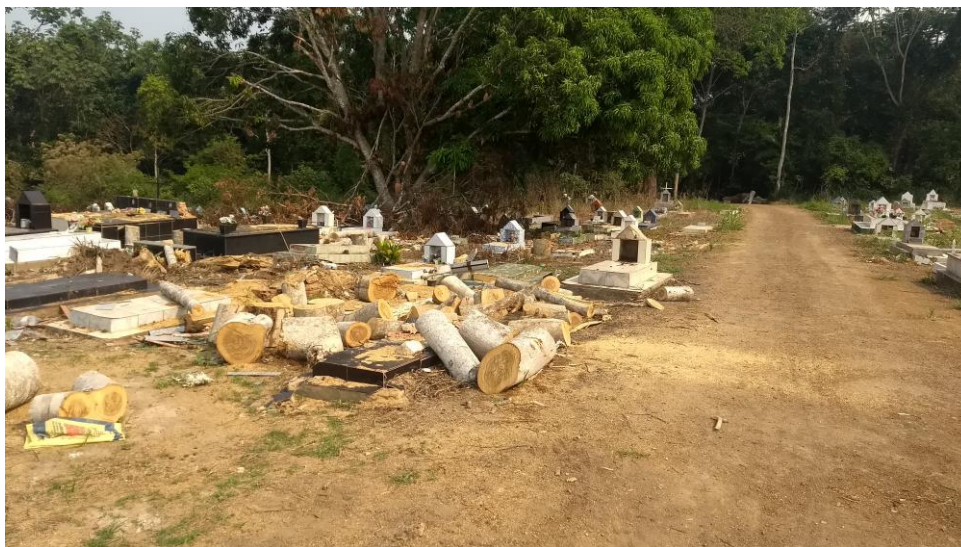
- Vilipêndio de cadáver ocorre de forma constante, com diversas mandíbulas arrancadas, que segundo os populares são vendidas para acadêmicos de odontologia da cidade e região;

- Furto de peças de jazigos;
- Trabalho infantil evidenciado com os filhos de zeladores;
- Banheiros pequenos e sujos;
- Ossuário com telhado danificado e com presença constante de cobras e serpentes;
- Mal cheiro de corpos em decomposição;
- Presença de lixo;
- Presença significativa de mato;
- Presença de entulhos de construção civil;

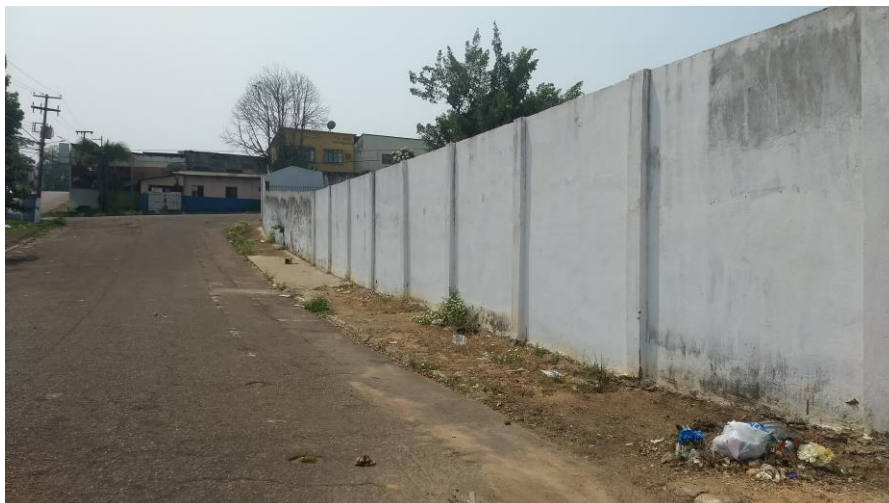
Cemitério possui, aparentemente, muro em todas as suas limitações. Possui calçada externa, em algumas partes necessitando. Tem uma área de estacionamento compatível com o porte do cemitério. Possui acesso de água potável com hidrômetro da companhia.

Seus passeios externos carecem de uma significativa reforma., Este aparelho, naturalmente apresenta muita dificuldade de locomoção de pessoas portadoras de necessidades especiais, ainda que seu eixo central tenha uma rampa, muitos são os obstáculos para as pessoas passarem.

O Cemitério é em geral muito sujo, na questão da presença de folhas, lixo. Alguns túmulos inclusive nessa última concretagem que fizeram do piso aparentemente foram até cobertos pelo concreto, muitos túmulos abandonados, muitos túmulos sem cuidado. É interessante ressaltar que tem muito material de construção, resto de azulejo, resto de cerâmica, alguns jazigos com grades cercando, seja ao nível do chão, seja a nível médio e até com coberturas e telhados.

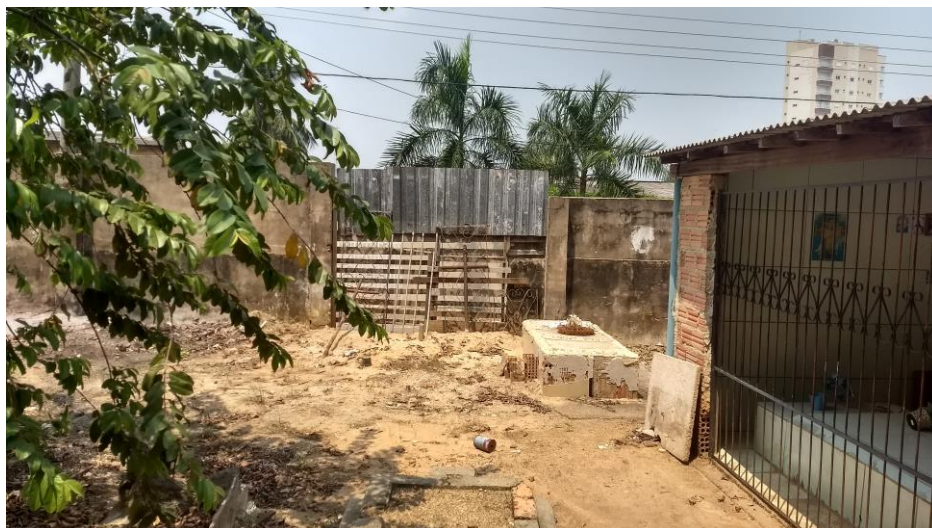
- Portão do fundo improvisado, todo cheio de pedaço de ferro, grade, ausência de um portão decente, que realmente complica bastante até o processo de segurança do espaço;
- Parte de baixo de fato não é concretada segundo os próprios usuários uma presença de lama constante;
- Presença constante de magia negra.

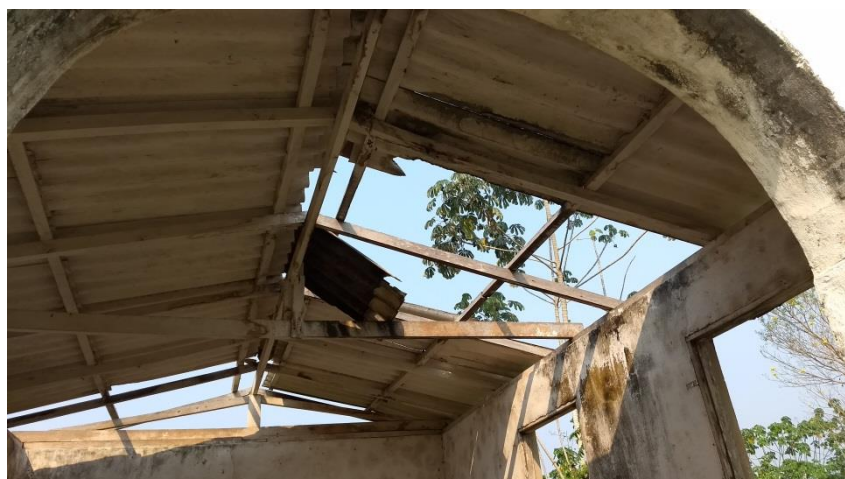
O cemitério de Abunã encontra-se totalmente esquecido pela SEMUSB bem como pela população. Túmulos abandonados, ruas internas sem calçamento, presença de resquícios de prática de magia negra no recinto do cemitério, árvores caídas, muito lixo e muitas folhas o que dão um aspecto mais acentuado de abandono. Pontos observados:

- Cemitério do tipo convencional, próximo aos resquícios da linha de trem da Estrada de Ferro Madeira-Mamoré, com revestimento parcial das divisas com muros, parte em cerca de arame farpado sendo que parte dele já foi deteriorada pelo tempo. Nota-se certa ausência de muros bem como presença de cercamento deficitário;
- É possível perceber algumas sepulturas no meio dos supostos arruamentos internos, o que torna de difícil percepção do que é local de

- sepultamento e o que é local de trânsito, não havendo identificação de quadras nem de ruas, e nem identificação de lotes nos jazigos;
- Arruamento interno parcialmente de concreto com necessidades de reformas e refazimentos, não possuindo de arruamentos internos secundários;

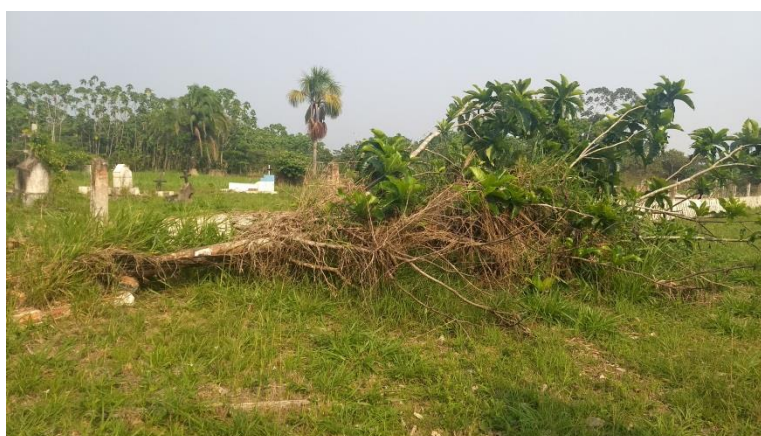
- Presença de um cruzeiro central e de uma capela aberta, também utilizada como velário, com telhado danificado, ausência de portas e janelas;
  - Possui área pra expansão com relativa quantidade de espaço disponível, todavia com ausência de cercamento ao final da divisa com as linhas de transmissão de energia elétrica, ainda com ausência de muro no fundo e cercamento danificado com pequenos mourões de concreto com altura aproximada de um metro, sem a presença de arames;

- Presença de poço de monitoramento na parte externa do cemitério, posto de propriedade da Energia Sustentável do Brasil da Usina Hidrelétrica do Jirau.

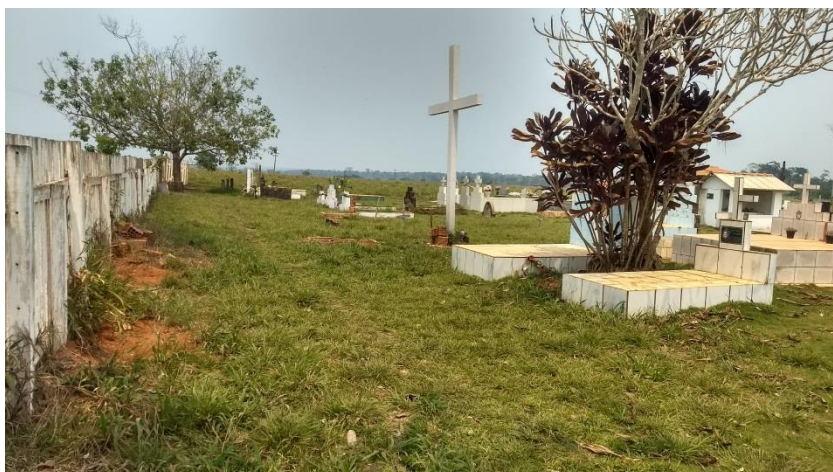
Cemitério aberto, com laterais e fundos com mourões de concreto e cercamento em arame liso, percebe-se que é estruturado, onde nota-se certo cuidado com a infraestrutura e organização do mesmo, de toda forma nota-se características de abandono.

- Cemitério está bem próximo de um suposto rio, sendo necessário aprofundar posteriormente em estudos de contaminação de solo, água e lençol freático;
- Uma característica que é marcante, diz respeito ao fato de que em grande parte dos túmulos utilizados mais recentemente, percebe-se que as famílias em questão cuidam e que preservam seus patrimônios, sendo revestidos em porcelanato (50cm x 50cm);

- Alguns jazigos são cobertos com tampas, possuindo até cobertura de telhados e cercamento com grades, possuindo em sua maioria revestimento cerâmico (30cm x 30cm);

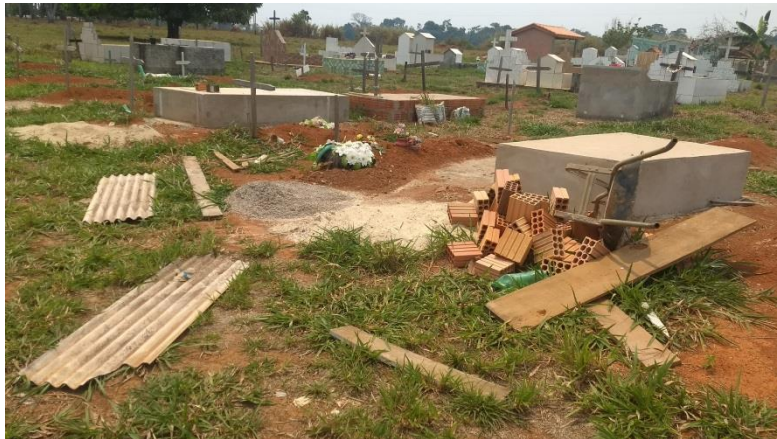
- Cerca de madeira já degradada pelo tempo na parte frontal;
- Cemitério possui relativa área de expansão, tendo disponibilidade de alguns espaços para sepultamento, mas dado o tamanho do distrito, é

perceptível uma sensação de não se ter espaço suficiente para a demanda que está por vir nos próximos anos.

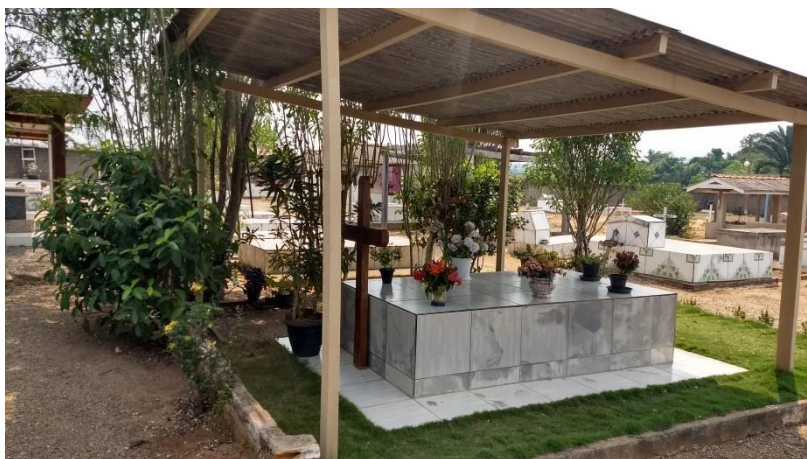
Este cemitério é sem dúvida o cemitério mais bonito e conservado dentre aqueles visitados nos distritos e na sede do município, apresentando características de um cemitério que foi estruturado para tal fim, todo murado em sua extensão, não possuindo grandes características de abandono.

- Na frente tem a presença de algumas grades imitando madeira, com um portão aberto ao público, mas mantido de porta fechada;
- As construções tumulares em grande parte tem uma cobertura pro sol com alguns pergolados e algumas com telhado colonial, em outras nota-se até algumas edificações similares a casas a pequenos cômodos onde as famílias colocam portas, janelas e cortinas pra dentro do túmulo;
- Presença de um quarto de guarda de equipamentos e ferramentas mas somente com sobras de cerâmicas;
- Relativamente limpo;
- Arruamento bem delimitado, mas sem calçamentos e com avanço de alguns jazigos sobre os arruamentos.

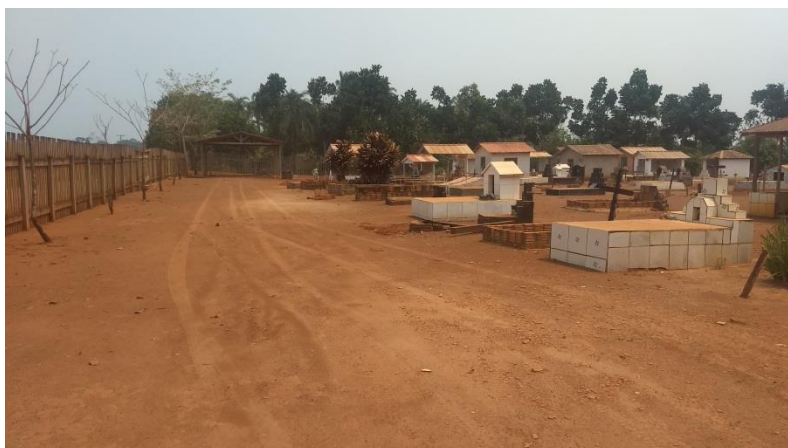
Cemitério possui uma área de expansão ao fundo, cercado em madeira (uma espécie de paletes) sem cercamento no fundo, que já dá acesso direito para a floresta. Possui características de abandono, mas não em grandes proporções.

- Cemitério sem árvores frondosas dentro;
- Túmulos relativamente bem cuidados;
- Sem grande presença de mato;
- Nota-se aqui também a presença de construções tumulares com a utilização de casinhas com telhado de telha de amianto e alguns com paredes fechando com porta e janelas;
- Túmulos de uma forma geral, muito mal cuidados sem presença de nomes e lápides;
- Não possui casa de ferramentas e sim um pequeno quarto de ferramentas onde possui energia elétrica na porta;
- Aparentemente não tem ligação d'água potável nas dependências do cemitério;
- Tem um pequeno galpão de cobertura para veículos, de onde se imagina que sirva para veículo funerário;
- Presença de entulhos.

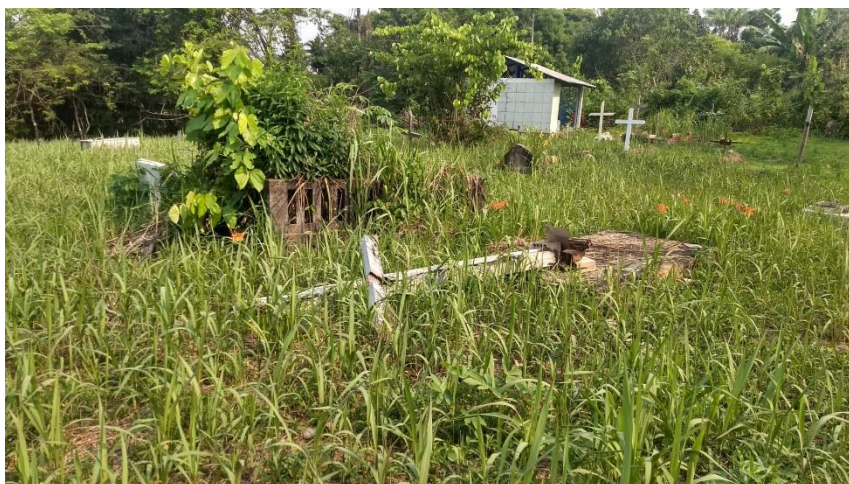
Este cemitério dentre os visitados é o que possui a pior infraestrutura e organização, sendo impossível destacar algum ponto positivo ou que se chame atenção de maneira benéfica. Ausência de capela de velório, espaço para estacionamento, sala de ferramentas ou depósito de materiais.

Não possui demarcações muito claras, praticamente todos os túmulos tomados pelo mato, tornando difícil até mesmo saber onde o cemitério começa e onde o mesmo termina, sem sinais de sepultamentos recentes, muitíssima ruína e com bastante árvores caídas.

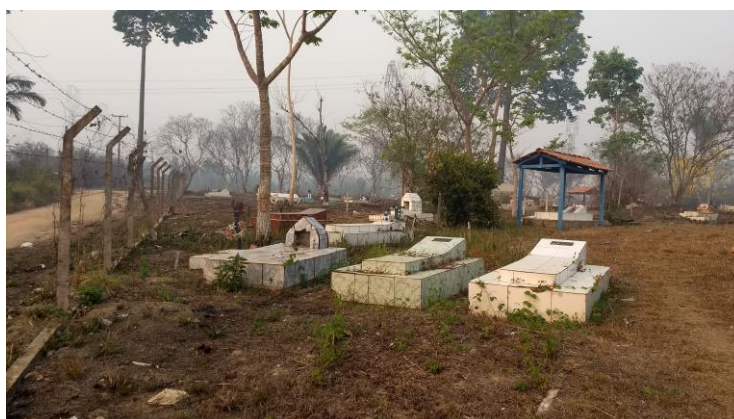
Cemitério mais próximo do distrito sede, sendo responsável por atender a maior população distrital de Porto Velho. Cemitério do tipo convencional, com ausência de muros com cercamento parcial deficitário;

Arruamento interno parcialmente de concreto com necessidades de reforma e refazimentos. Tem uma árvore de grande porte [castanheira] no recinto do cemitério no distrito de Jaci-Paraná, além de um ficus amarelo também no interior do mesmo.

- Poucos túmulos conservados, famílias não se preocupam com conservação tumular, vários túmulos sem identificação, não há identificação de quadras nem de ruas, e nem identificação de lotes nos jazigos também.

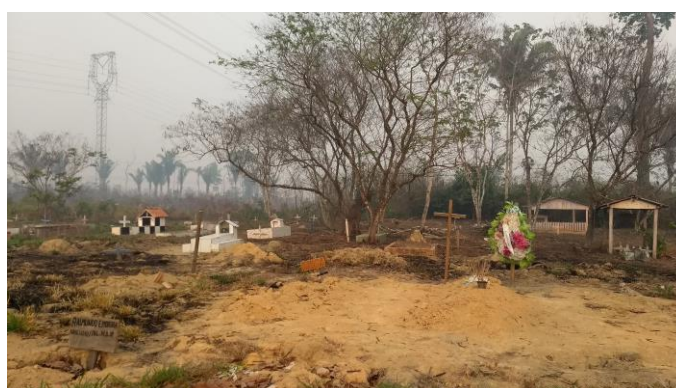
- Cemitério com revestimento parcial das divisas com muros, parte em cerca de arame farpado, parte dele já foi estragado pelo tempo; não tem arruamento interno, não tem distribuição correta de quadras, diversos túmulos abandonados, prejudicados, elementos de magia negra nas sepulturas, pouquíssimos túmulos conservados;

- Alguns buritis dentro do próprio recinto, um cruzeiro central e uma capela com aparente telhado danificado;
- Ausência de muro no fundo, cercamento danificado com pequenos mourões de concreto com altura aproximada de um metro, sem a presença de arames.

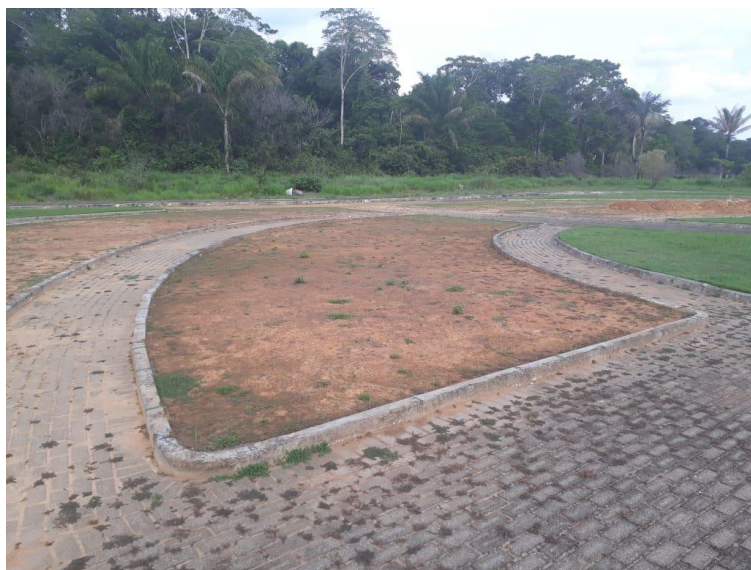
Cemitério foi realocado junto com a cidade pois os espaços antigos foram inundados em virtude da construção da usina hidrelétrica, sendo de responsabilidade da Empresa a construção desse novo cemitério. Existe uma construção ampla que deve abranger capela e quarto de ferramentas com um tamanho razoável, bem cuidada.

Apesar de planejada, as ruas de acesso limitaram o espaço para crescimento da área. As identificações são precárias e lembra um cemitério parque, pois não há construção de alvenaria com as plaquetas de identificação mal cuidadas. Um cruzeiro no meio do cemitério também serve também de velário.
