# P1 – RELATÓRIO DE DIAGNÓSTICO

ELABORAÇÃO DO ESTUDO DE VIABILIDADE TÉCNICA, ECONÔMICA E AMBIENTAL (EVTEA) PARA CONCESSÃO DE SERVIÇOS CEMITERIAIS, COM A REVITALIZAÇÃO, MODERNIZAÇÃO, MANUTENÇÃO E GESTÃO DOS CEMITÉRIOS PÚBLICOS DO MUNICÍPIO DE PORTO VELHO/RO.

DATA: FEVEREIRO DE 2026

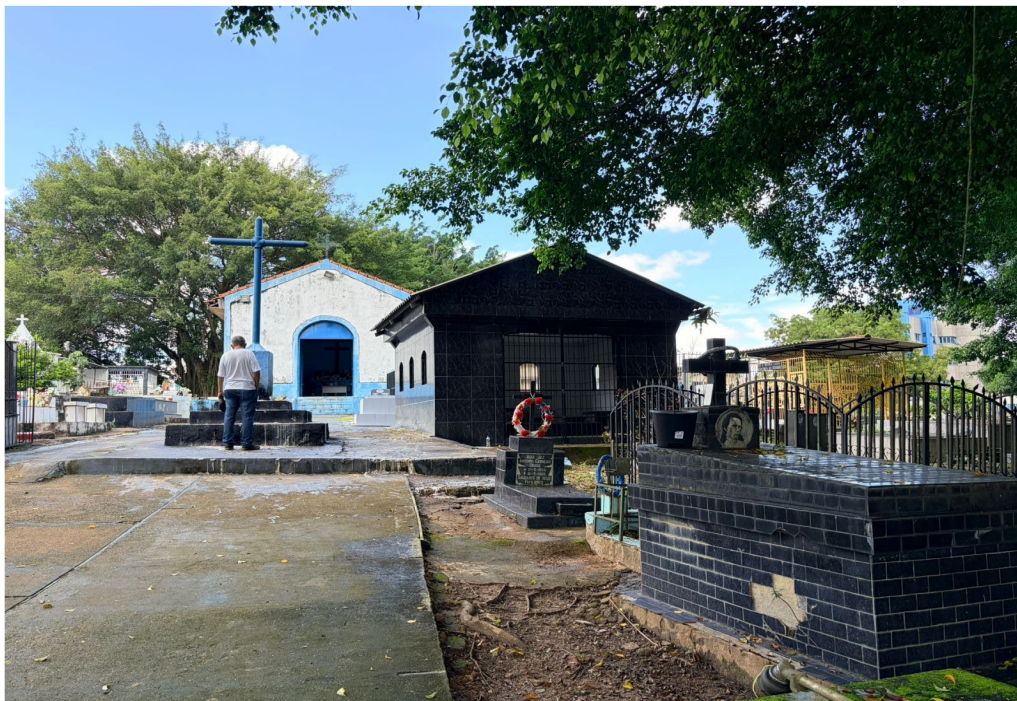
FIGURA 2 - ÁREA INTERNA DO CEMITÉRIO JARDIM DOS INOCENTES

Entre os jazigos, as áreas de circulação apresentam condições precárias, com presença de trincas, rachaduras e desníveis, dificultando o deslocamento seguro dos usuários. Constatou-se também a necessidade de serviços de limpeza e manutenção periódicas.

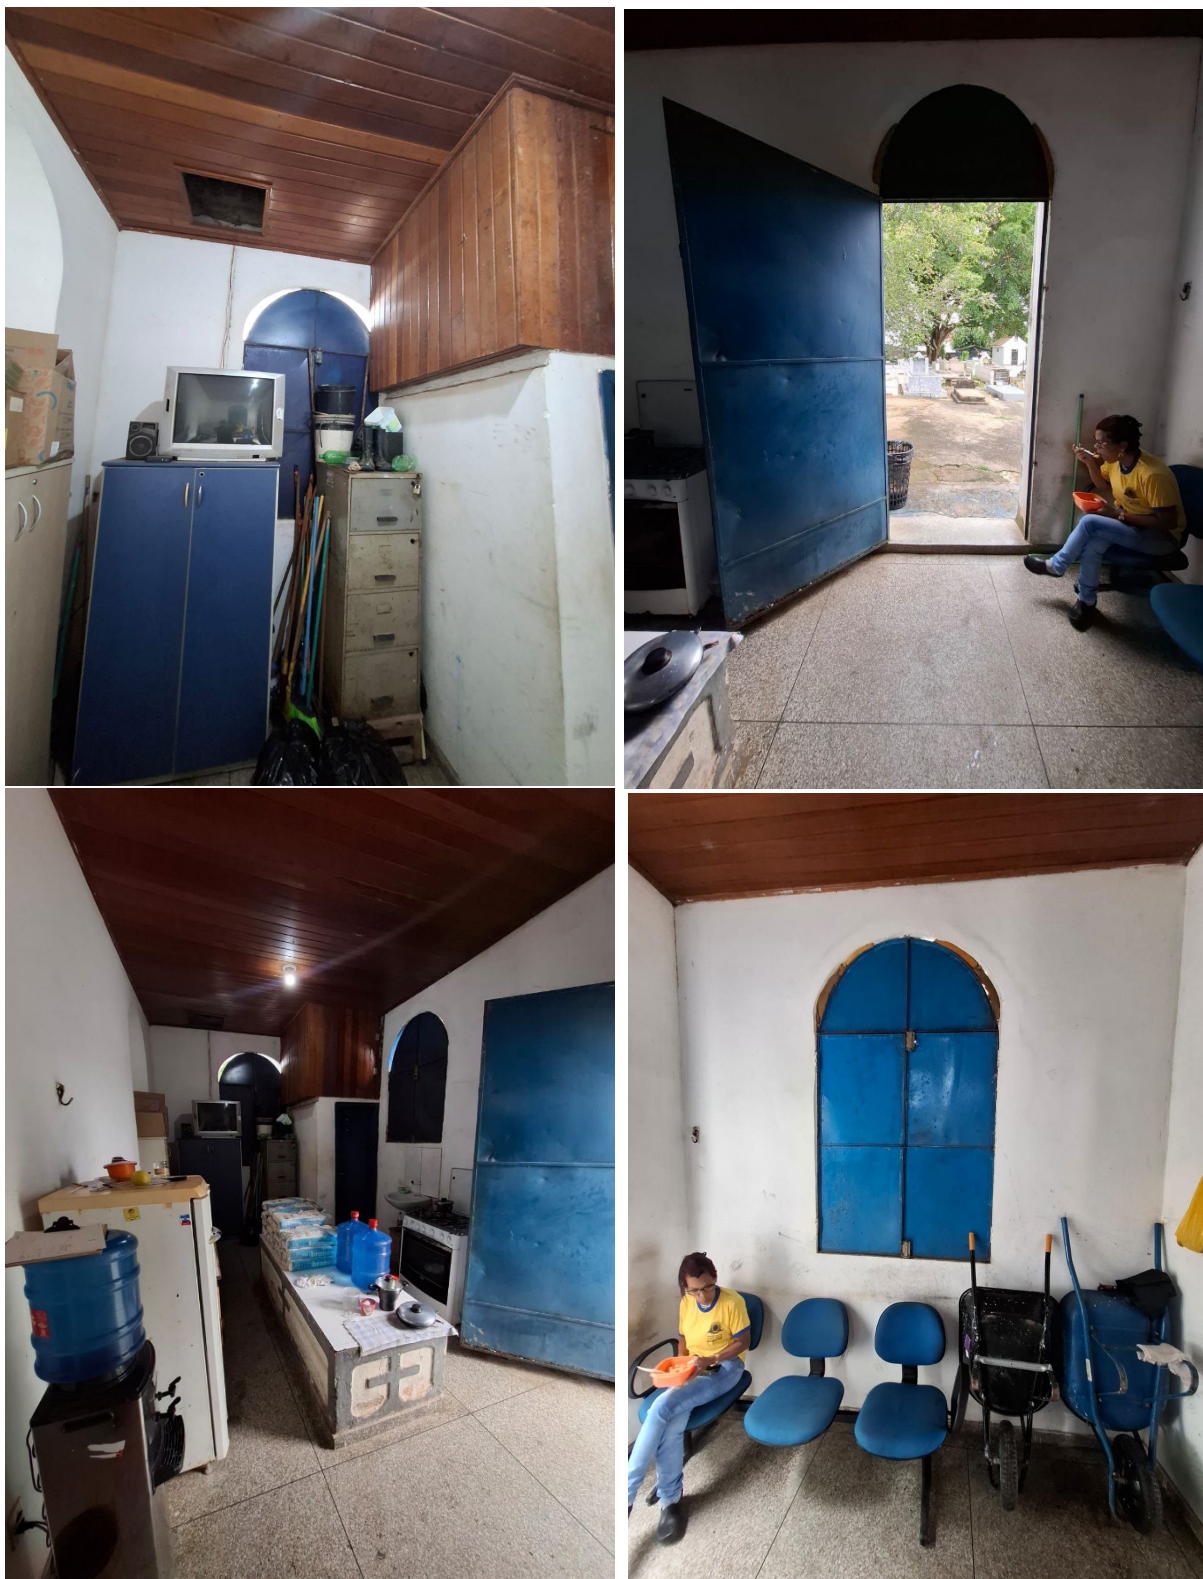
FIGURA 5 - ÁREA INTERNA CAPELA DO CEMITÉRIO JARDIM DOS INOCENTES

As superfícies internas e externas do complexo apresentam manchas, desgaste e marcas de uso, enquanto o forro evidencia sinais de infiltração e deterioração, indicando possíveis patologias associadas à umidade.

De forma geral, o complexo edificado apresenta diversas inconformidades, tais como: vasos sanitários antigos, pisos e rodapés danificados, com presença de manchas e fissuras, além de pintura descascada e sinais de infiltração. Observam-se também revestimentos quebrados com exposição do reboco, paredes sem acabamento, bem como portas e janelas em estado precário de conservação, com comprometimento funcional e ausência de elementos de proteção adequados.

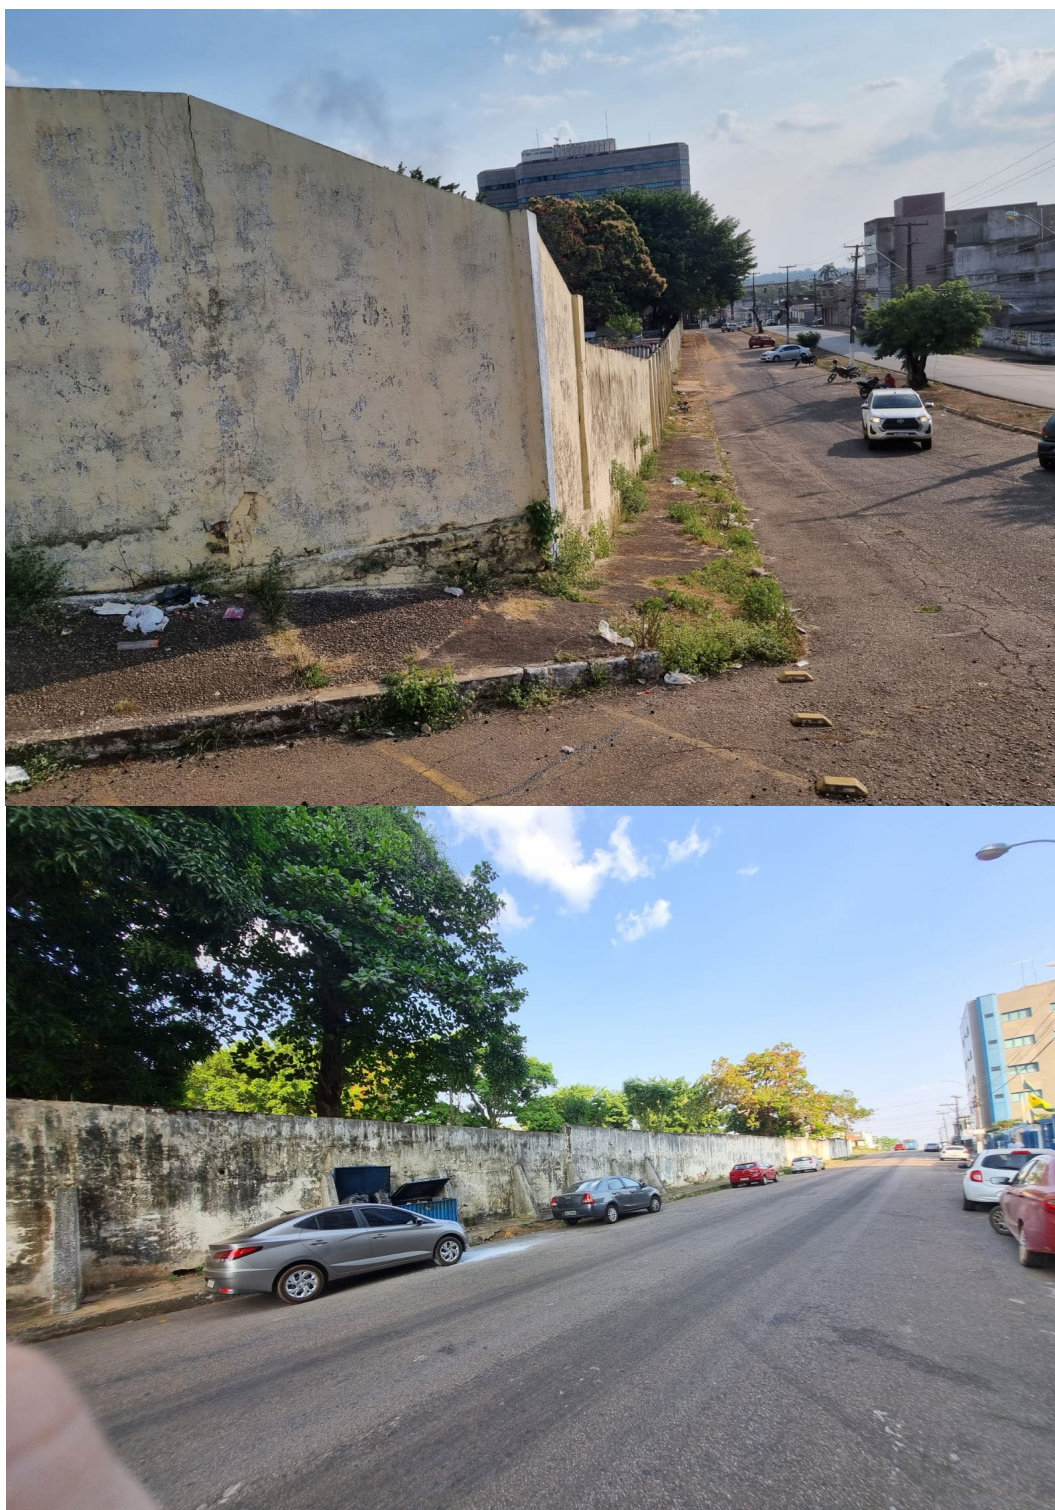
FIGURA 8 - MURO DO CEMITÉRIO JARDIM DOS INOCENTES

Quanto aos elementos de divisa, os muros apresentam, de modo geral, condição estrutural satisfatória, porém com a presença pontual de fissuras e manchas, indicando a necessidade de intervenções de manutenção e pintura. O acesso ao cemitério é realizado por meio de portões em estado de conservação inadequado, que não garantem condições adequadas de segurança para o local.

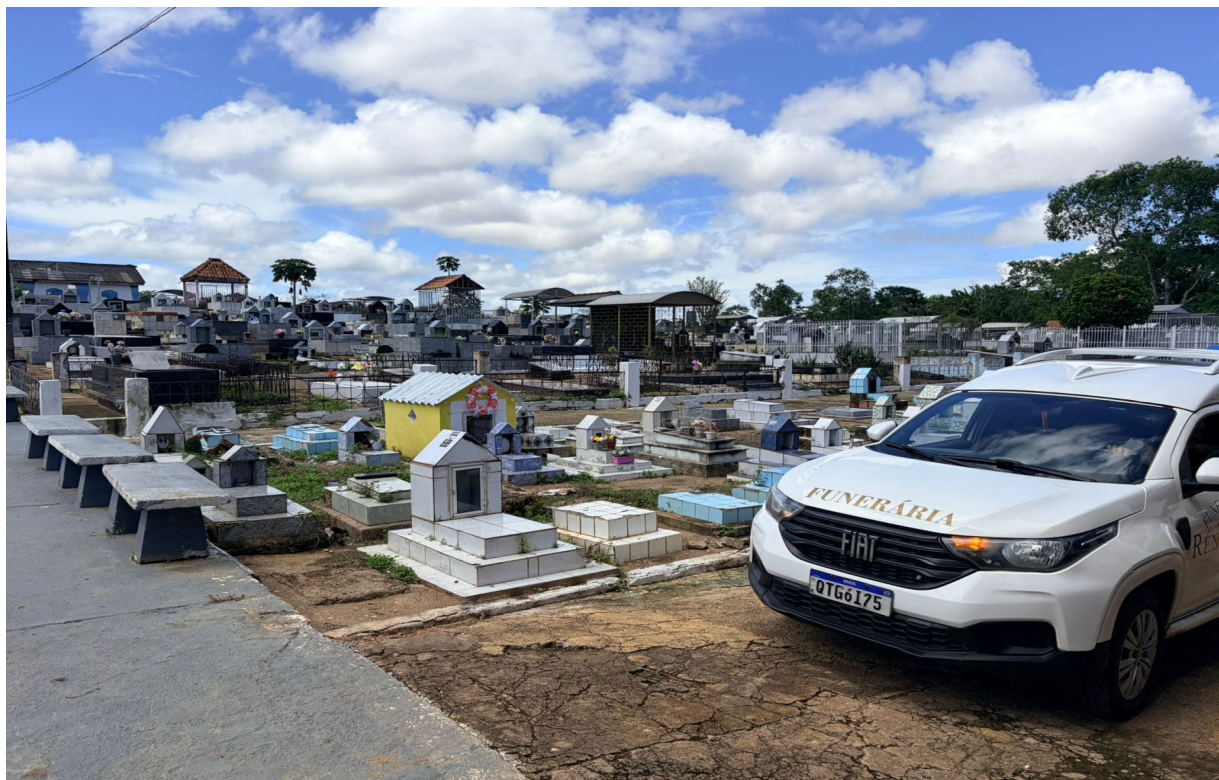
FIGURA 12 - ÁREA INTERNA DO CEMITÉRIO SANTO ANTÔNIO

As principais vias de circulação de pedestres apresentam condições precárias, com pavimentação em concreto deteriorada, presença de vegetação invasiva e crescimento de plantas daninhas, além de não atenderem aos critérios de acessibilidade, dificultando o uso por pessoas com mobilidade reduzida.

As áreas de circulação entre os jazigos apresentam condições inadequadas, com presença de trincas e rachaduras, dificultando o deslocamento seguro dos usuários. Verifica-se, ainda, a necessidade de serviços de limpeza e manutenção em diversos pontos do cemitério.

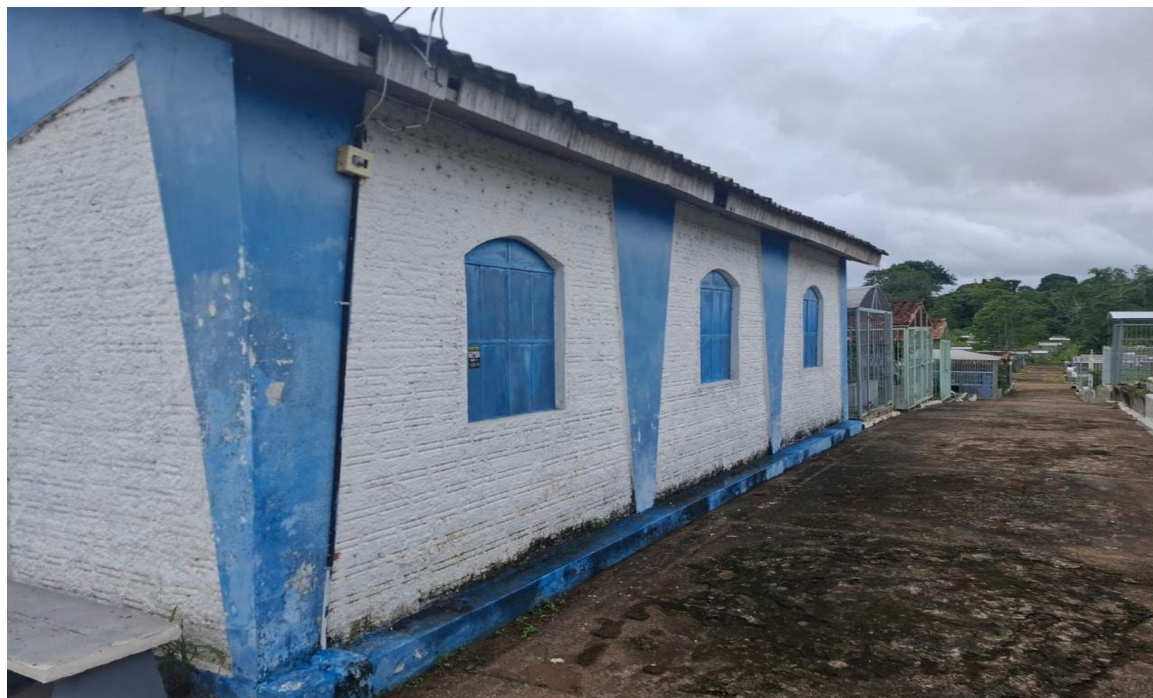
FIGURA 15 - ÁREA EXTERNA CAPELA DO CEMITÉRIO SANTO ANTÔNIO

No interior do cemitério, observa-se também a existência de uma capela, configurando um segundo conjunto edificado. A edificação apresenta piso danificado, com presença de trincas e manchas, além de cobertura em estado precário, em função do desgaste natural dos materiais ao longo do tempo, sendo necessária a substituição do telhado e do forro.

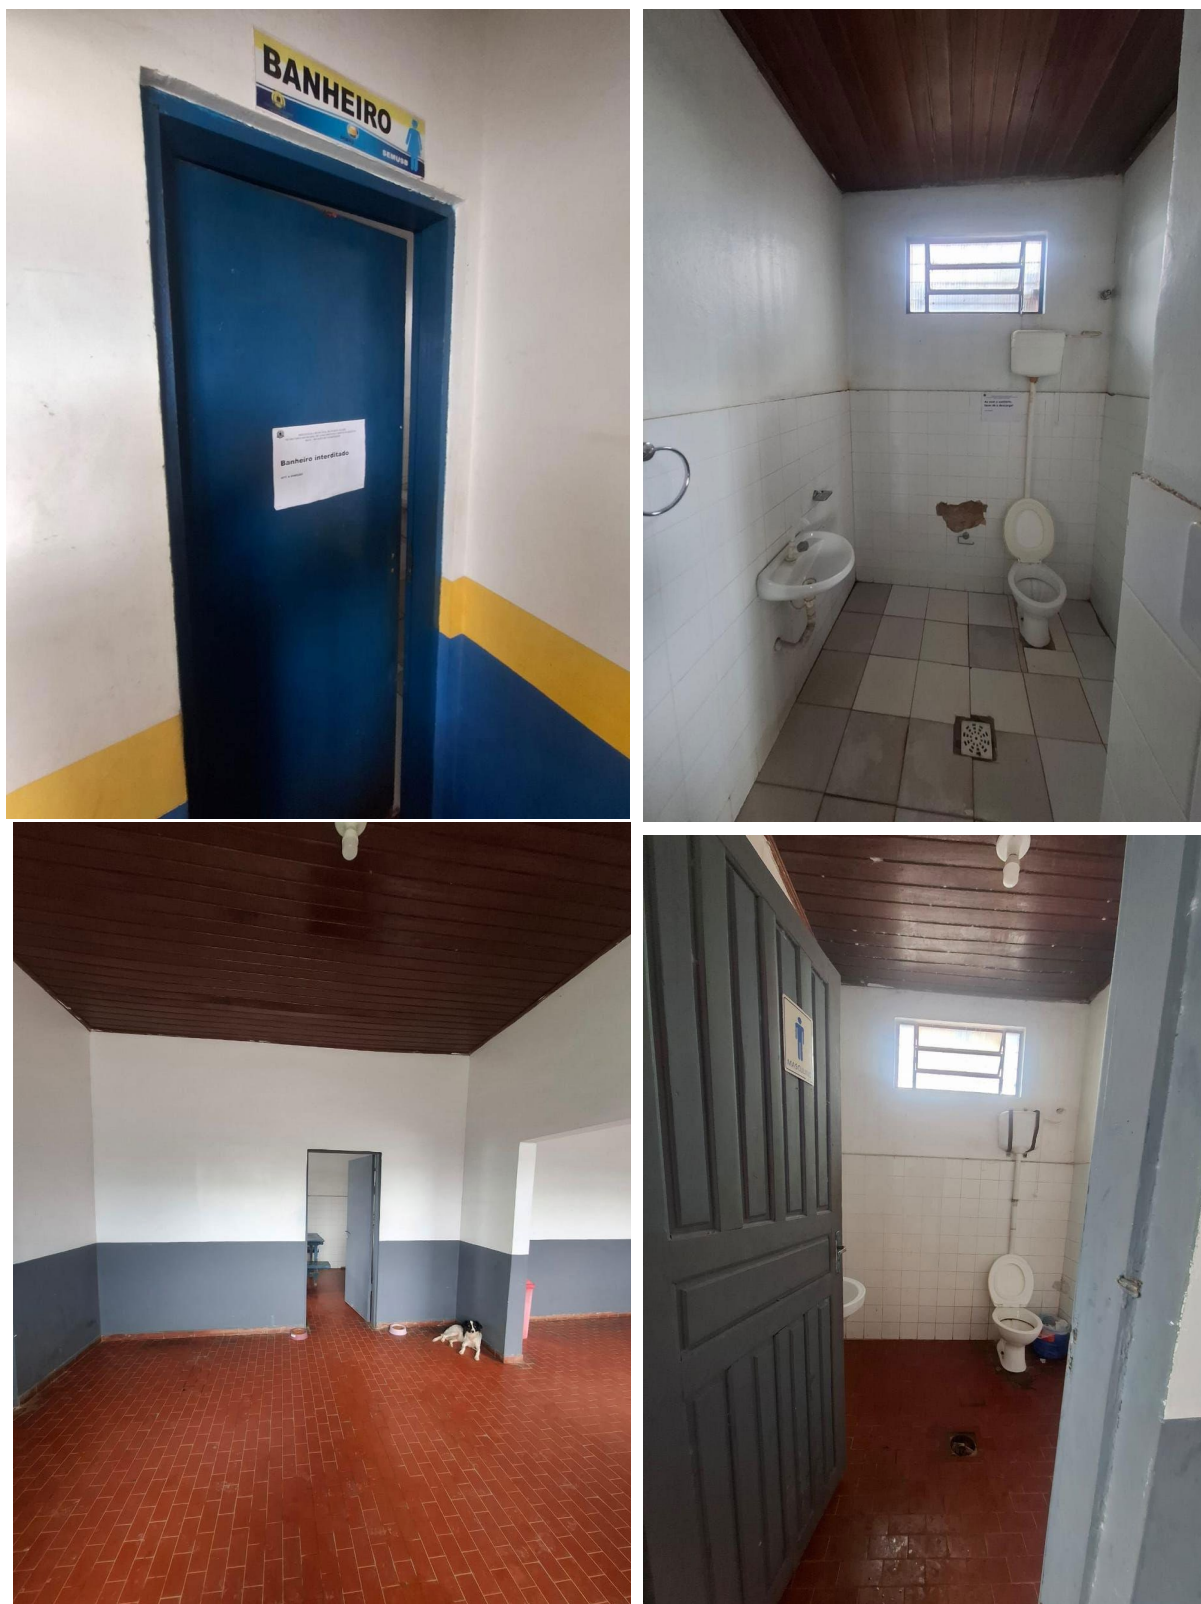
FIGURA 16 - ÁREA INTERNA SETOR ADMINISTRATIVO DO CEMITÉRIO SANTO ANTÔNIO

Os sanitários do setor administrativo encontram-se em estado precário de conservação, apresentando revestimentos danificados, com fissuras e trincas, além de pintura deteriorada, com manchas e sinais de infiltração. As salas administrativas também apresentam acabamentos comprometidos, sendo necessária a reexecução da pintura interna, assim como a manutenção e pintura da área externa do conjunto.

Verifica-se ainda que a porta do sanitário encontra-se em condições inadequadas, e as peças sanitárias apresentam desgaste e danos, comprometendo sua funcionalidade. Os pisos das salas, depósito e sanitários encontram-se em estado crítico, com manchas, trincas e rachaduras, demandando sua substituição.

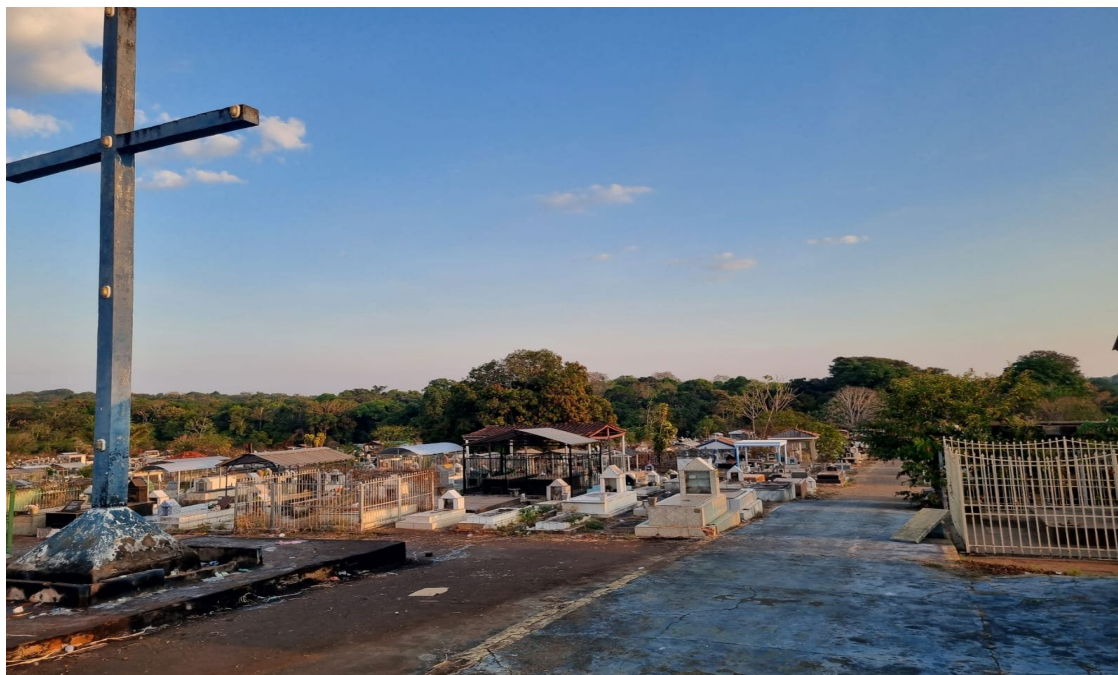
FIGURA 20 - ÁREA EXTERNA DO CEMITÉRIO SANTO ANTÔNIO

Os muros de fechamento do cemitério apresentam, em alguns trechos, fissuras e manchas ao longo de sua extensão, indicando a necessidade de intervenções de manutenção e nova pintura. Os portões de acesso principal encontram-se em mau estado de conservação, não garantindo condições adequadas de segurança para o local. Ressalta-se ainda que as divisas laterais e de fundo serão executadas por meio de fechamento em cerca com arame.

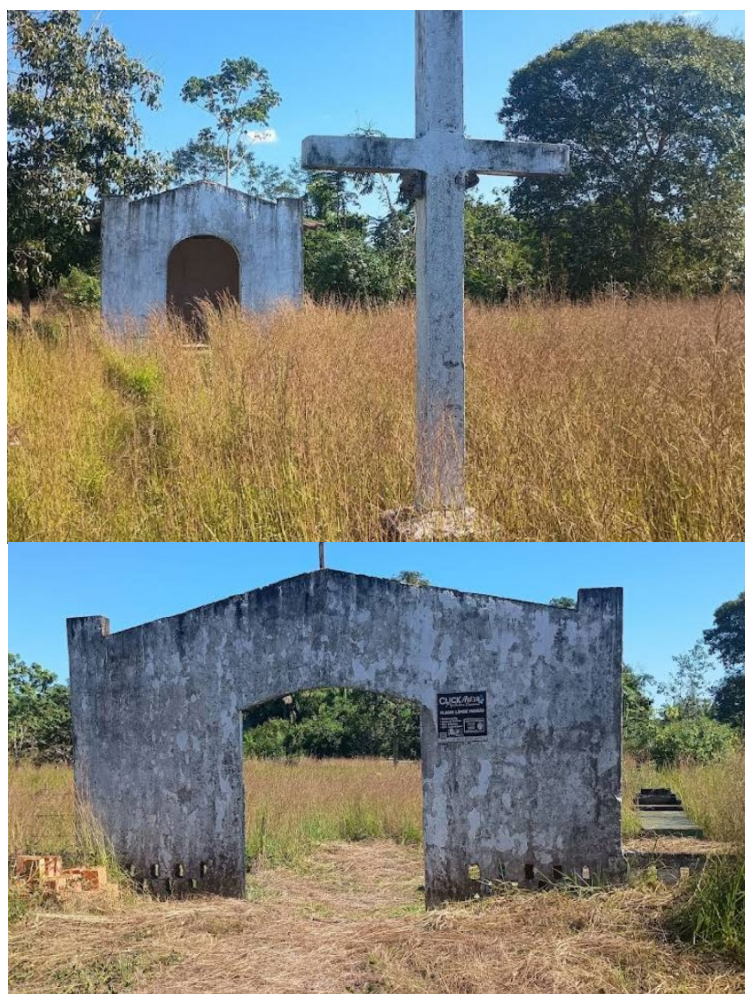
FIGURA 24 - CEMITÉRIO ABUNÃ

Adicionalmente, verifica-se a necessidade de realização de limpeza geral em toda a área do cemitério, em função da presença significativa de vegetação invasiva e crescimento de plantas daninhas, que comprometem a utilização adequada dos espaços e a manutenção do local.
